インターメンテ システム障害についてのお詫びとご報告

葛西データセンターの電力設備故障について

別紙1：出力分岐盤 / タイマーリレー

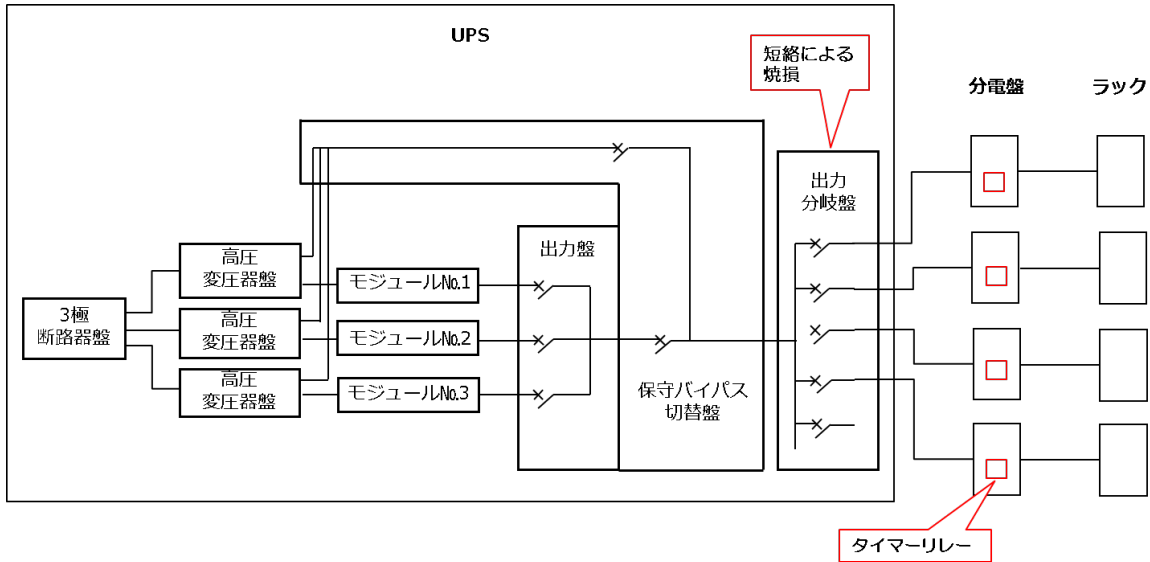
1. 故障発生日時 2020年6月4日 22:45頃
2. 故障回復日時 2020年6月5日 22:50頃 電源供給によりサービス復旧
3. 事象
ハウジングサービスがご利用いただけませんでした。
4. 故障状況について
 - (1) 葛西データセンターのUPS設備の出力分岐盤内にて短絡が発生
 - *出力分岐盤:UPSから分電盤への配電設備/別紙1参照
 - ・この時点で、データセンター内にあるサービス機器類への電源供給が停止しお客様向けサービスが停止しました。
 - ・また、データセンターエリアの照明、空調、セキュリティシステム等も同時に停止
 - ・短絡時に発生した煙により、火災警報が発生し、UPS室で消火ガスが噴射しました。
 - (2) 復電作業時に一部分電盤内のタイマーリレー故障が発生(合計4台 / 別紙1参照)
 - ・最初のタイマーリレー故障発生時に白煙が発生したため、作業を一時中断
 - ・復電手順を見直して、作業再開し復旧となりました。
5. 故障発生原因について
 - (1) 出力分電盤
葛西データセンターの出力分岐盤内の短絡原因について、現在調査中のため改めて報告させていただきます。
 - (2) タイマーリレー

■出力分岐盤の機能

UPS モジュールで整流化した電力を分電盤に分岐して提供する機能を有します。

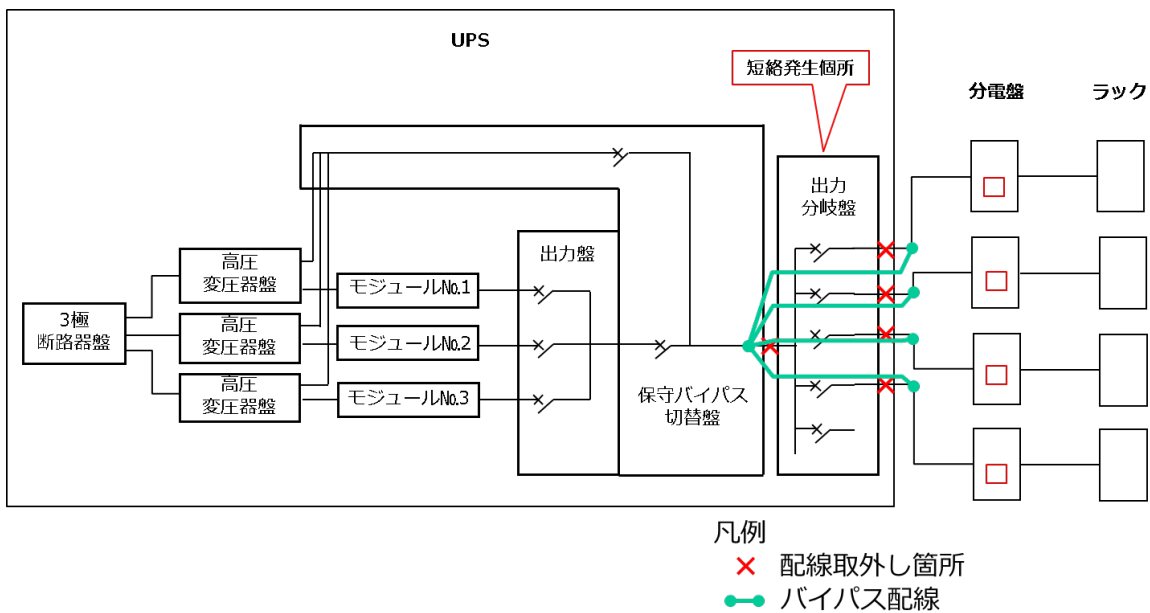
■出力分岐盤の暫定対処

短絡原因判明後の本格対処までの暫定対処として、バイパス回路を敷設

短絡による故障箇所を避けた暫定のバイパス回路を敷設しています。

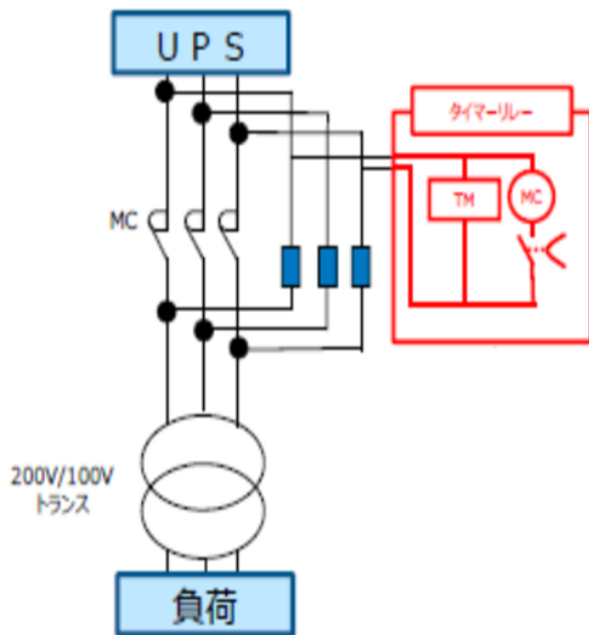
タイマーリレー

経年劣化による、復旧通電時の動作不良

■分電盤内のタイマーリレー機能

電源を入れた時に発生する突入電流を制限する機能を有します。

復電手順の中で個々に正常性を確認、故障品については交換（合計4台）

・葛西データセンター内設置のタイマーリレーの耐用年数内であるものの、経年劣化による故障発生の恐れがあるため、7月以降、改修を実施します
